Informationen für Menschen mit Sehbehinderung und blinde Menschen

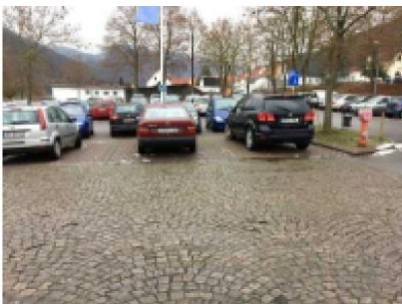
Parkplatz für Menschen mit Behinderung

Es gibt 3 Stellplatz/-plätze für Menschen mit Behinderung.

Der Stellplatz / die Stellplätze für Menschen mit Behinderung ist / sind gekennzeichnet.

Stellplatzbreite: 310 cm.

Stellplatzlänge: 540 cm.

Entfernung des Stellplatzes für Menschen mit Behinderung zum Eingangsbereich: 15 m.

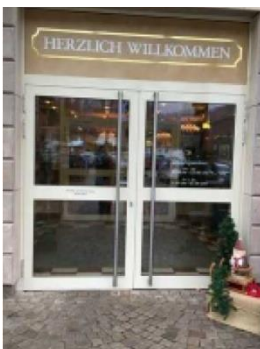
Der Eingangsbereich ist nicht visuell kontrastreich zur Umgebung abgesetzt.

Der Eingangsbereich ist bei künstlicher Beleuchtung hell und blendfrei ausgeleuchtet.

Der Eingangsbereich ist nicht durch einen taktil wahrnehmbaren Bodenbelagswechsel erkennbar.

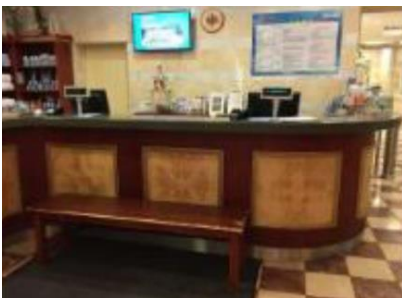
Tresen

Der Schalter/Tresen/die Kasse ist hell ausgeleuchtet.

Die Gehbahn von der Eingangstür zum Schalter/Tresen/zur Kasse ist nicht mit visuell kontrastreichen Markierungen (z.B. Teppich) gekennzeichnet.

Die Gehbahn von der Eingangstür zum Schalter/Tresen/zur Kasse ist nicht mit taktil kontrastreichen Markierungen (z.B. Bodenindikatoren) gekennzeichnet.

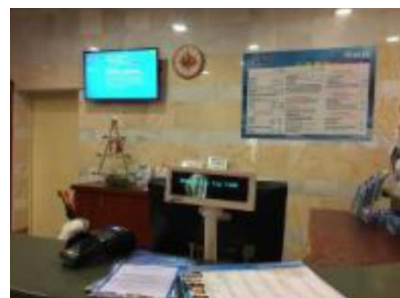
Display an der Kasse

Das Kassendisplay/die Preisangabe an der Kasse ist gut erkennbar (z.B. groß oder schwenkbar).

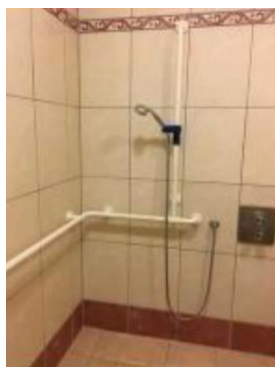
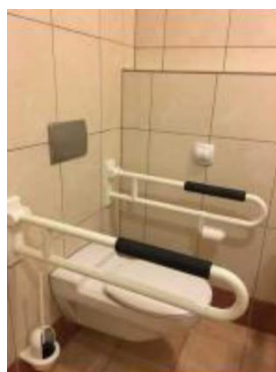
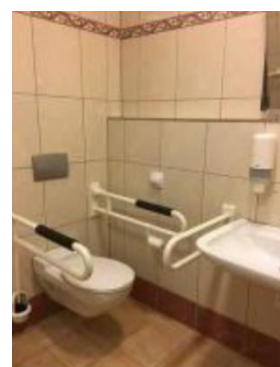
Tür zum Sanitärraum für Menschen mit Behinderung

Die Tür ist keine Karussell- oder Rotationstür.

Art der Tür / des Durchgangs: Einflügel

Die Tür wird mit eigenem Kraftaufwand geöffnet.

Die Tür bzw. der Türrahmen ist nicht visuell kontrastreich zur Umgebung abgesetzt.

Die Bedienelemente sind nicht visuell kontrastreich gestaltet.

Die Bedienelemente sind taktil erfassbar.

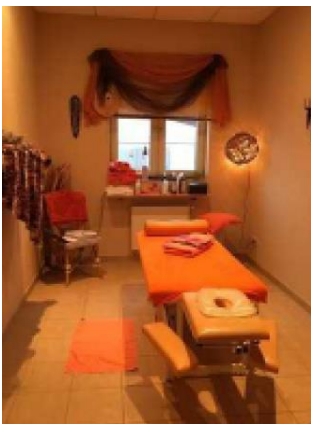
Tür zum Massageraum

Die Tür bzw. der Türrahmen ist nicht visuell kontrastreich zur Umgebung abgesetzt.

Die Bedienelemente sind nicht visuell kontrastreich gestaltet.

Größe des Raumes - Breite: 2,50 m.

Größe des Raumes - Tiefe: 4,00 m.

Es sind Hindernisse, z.B. in den Weg ragende Gegenstände, vorhanden.

Hindernisse: Massageliege, Waschbecken, Stuhl.

Anmerkungen für den Gast: Auf der anderen Seite der Liege beträgt die Durchgangsbreite 100 cm.

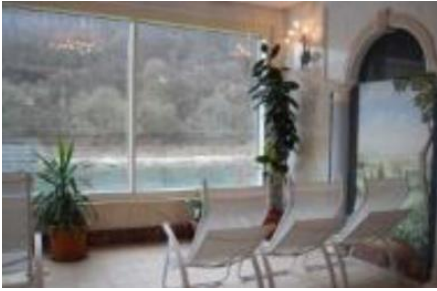
Tür zum Ruheraum im Saunaland

Die Tür bzw. der Türrahmen ist nicht visuell kontrastreich zur Umgebung abgesetzt.

Glastüren sind nicht mit Sicherheitsmarkierungen gekennzeichnet.

Die Bedienelemente sind nicht visuell kontrastreich gestaltet.

Größe des Raumes - Breite: 5 m.

Größe des Raumes - Tiefe: 6 m.

Es sind Hindernisse, z.B. in den Weg ragende Gegenstände, vorhanden.

Hindernisse: Liegestühle und Blumentöpfe.

Die Wand kann nicht als Orientierungsleitlinie genutzt werden.

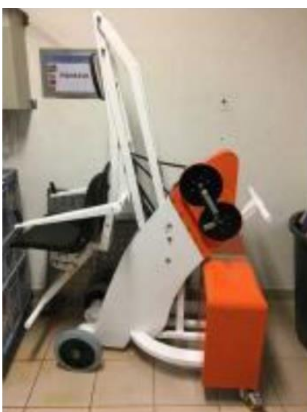
Bad-Lift

Zum Einstieg in das Becken gibt es einen Personenlift. Zum Einstieg in das Becken gibt es flache Treppenstufen mit Handlauf.
Der Beckenrand ist visuell kontrastreich abgesetzt.

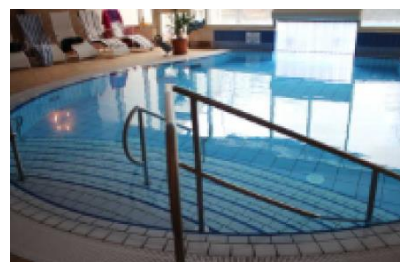
Das Becken befindet sich im Innenbereich.

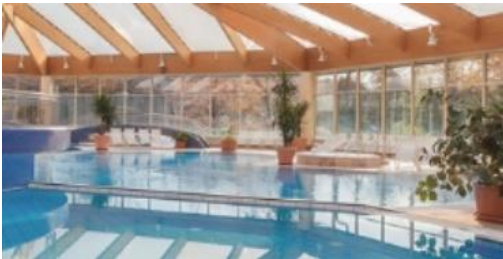
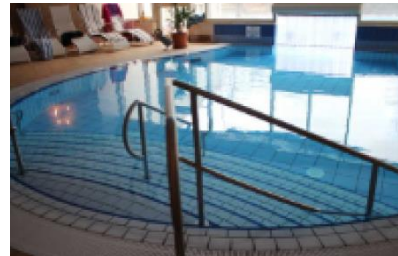
Thermalsole 3 % im Thermen-Innenbereich

Das Becken befindet sich im Innenbereich.
Zum Einstieg in das Becken gibt es einen Personenlift.
Zum Einstieg in das Becken gibt es flache Treppenstufen mit Handlauf.
Der Beckenrand ist visuell kontrastreich abgesetzt.
Anmerkungen für den Gast: Ein Bad-Lift kann genutzt werden.

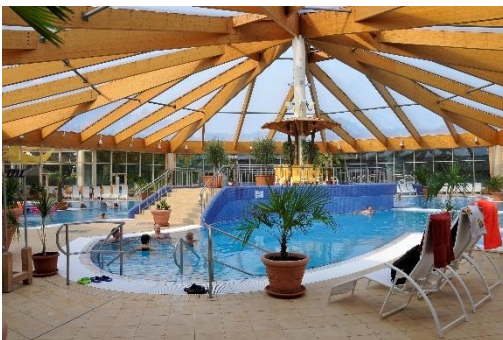
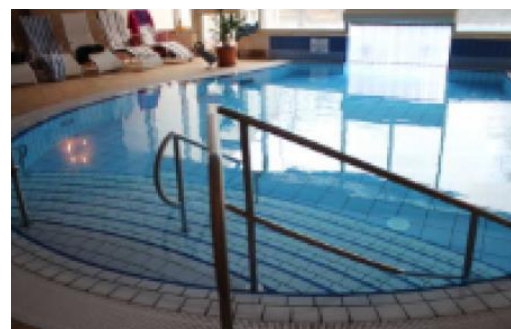
Thermalsole 5 % im Thermen-Innenbereich

Das Becken befindet sich im Innenbereich.
Zum Einstieg in das Becken gibt es einen Personenlift. Zum Einstieg in das Becken gibt es flache Treppenstufen mit Handlauf.
Der Beckenrand ist visuell kontrastreich abgesetzt.

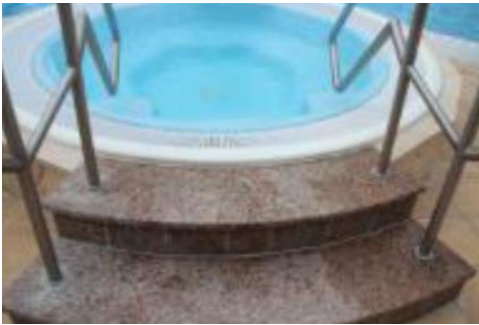
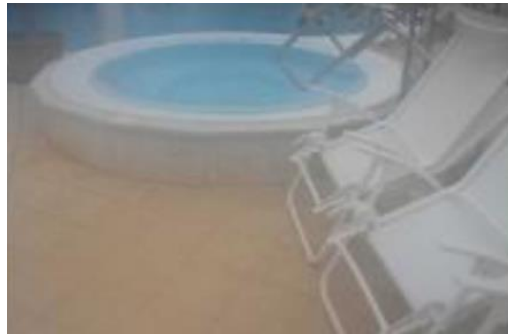
Baugleiche Whirlpools

Das Becken befindet sich im Innenbereich.

Zum Einstieg in das Becken gibt es eine Leiter mit Handlauf. Zum Einstieg in das Becken gibt es einen hochliegenden Beckenrand in Sitzhöhe über dem Beckenumgang.

Der Beckenrand ist nicht visuell kontrastreich abgesetzt.

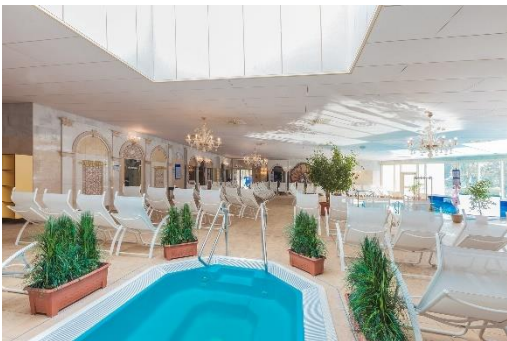
Sole im Saunaland

Zum Einstieg in das Becken gibt es einen Personenlift. Zum Einstieg in das Becken gibt

es flache Treppenstufen mit Handlauf.
Der Beckenrand ist visuell kontrastreich abgesetzt.

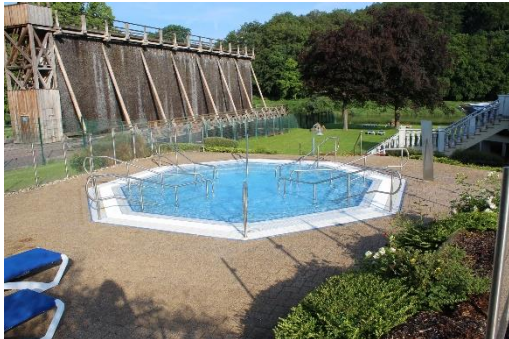
Zwei baugleiche Thermalsolen 12 % im Thermen-Freibereich

Das Becken befindet sich im Außenbereich.
Zum Einstieg in das Becken gibt es einen Personenlift. Zum Einstieg in das Becken gibt es flache Treppenstufen mit Handlauf.
Der Beckenrand ist visuell kontrastreich abgesetzt.

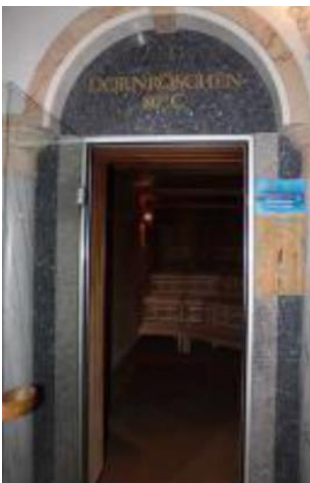
Dornröschen-Sauna im Saunaland

Es sind Kleiderhaken in der Nähe der Saunatür vorhanden.

Höhe der Kleiderhaken: 160 cm.

Es wird ein Saunarollstuhl bereitgehalten.

Anmerkungen für den Gast: Durchgang hinter der Tür Breite 80 Tiefe 46

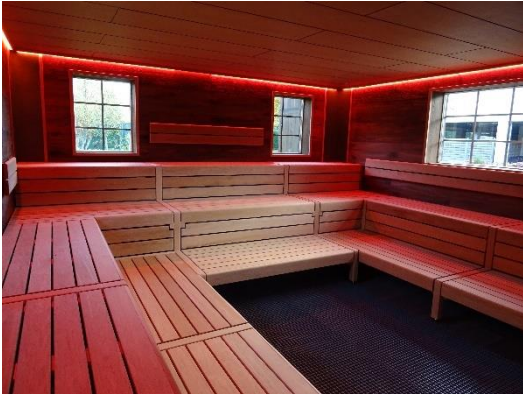
Tür zur Eukalyptus-Sauna im Sauna-Freibereich

Die Tür bzw. der Türrahmen ist nicht visuell kontrastreich zur Umgebung abgesetzt.

Die Bedienelemente sind nicht visuell kontrastreich gestaltet.

Höhe der Kleiderhaken: 166 cm.

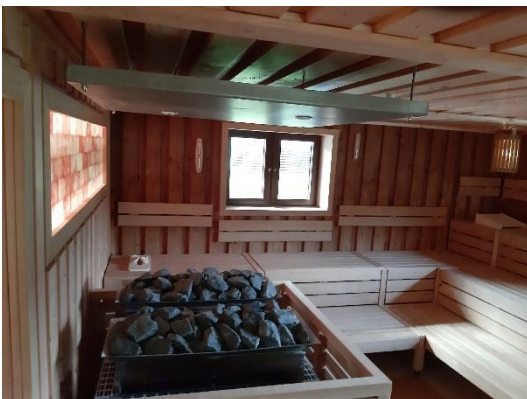
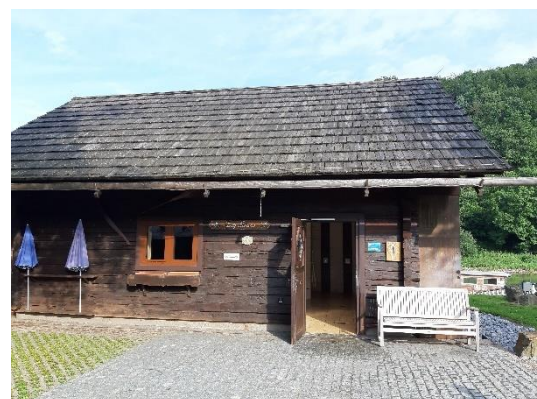
Salzsauna im Sauna-Freibereich

Die Tür ist keine Karussell- oder Rotationstür.

Art der Tür / des Durchgangs: Einflügel

Die Tür wird mit eigenem Kraftaufwand geöffnet.

Die Tür bzw. der Türrahmen ist nicht visuell kontrastreich zur Umgebung abgesetzt.

Die Bedienelemente sind nicht visuell kontrastreich gestaltet.

Die Bedienelemente sind taktil erfassbar.

Es sind Kleiderhaken in der Nähe der Saunatür vorhanden.

Höhe der Kleiderhaken: 160 cm.

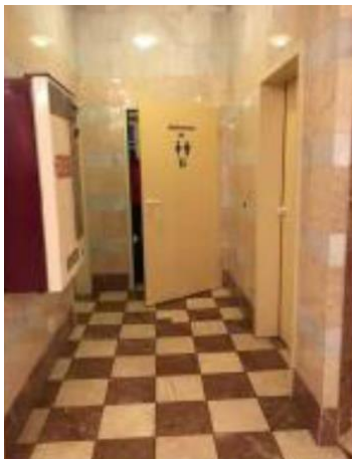
Tür WC für Menschen mit Behinderung

Die Tür bzw. der Türrahmen ist nicht visuell kontrastreich zur Umgebung abgesetzt.

Die Bedienelemente sind nicht visuell kontrastreich gestaltet.

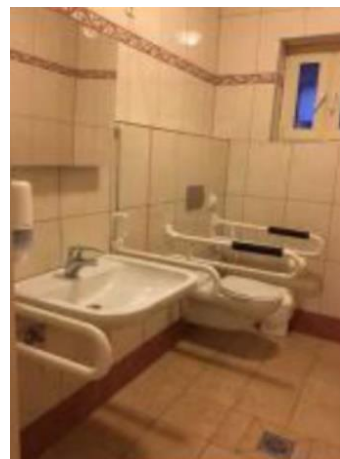
Die Tür ist keine Karussell- oder Rotationstür.

Art der Tür / des Durchgangs: Einflügel

Die Tür wird mit eigenem Kraftaufwand geöffnet.

Die Bedienelemente sind taktil erfassbar.

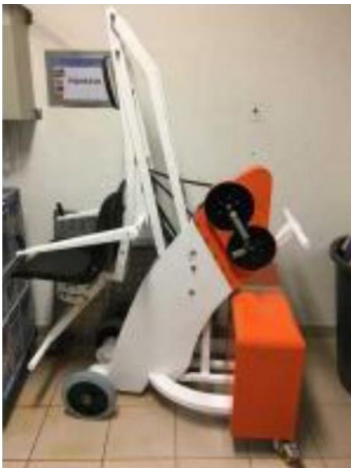
Andere angebotene Hilfsmittel: Bad-Lift mit der Tragkraft von 100 kg

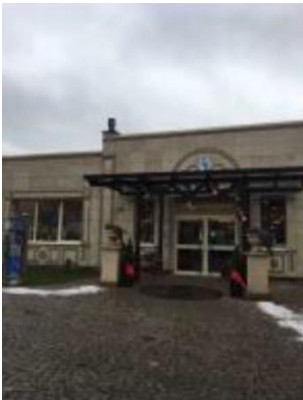
Weg von den Parkplätzen für Menschen mit Behinderung zur Eingangstür

Breite des Weges: 500 cm

Länge des Weges: 15 m

Keine Gehwegbegrenzung vorhanden.

Es gibt keine visuell kontrastreichen Bodenindikatoren (z.B. Leitstreifen).

Es gibt keine taktil erfassbaren Bodenindikatoren (z.B. Leitstreifen).

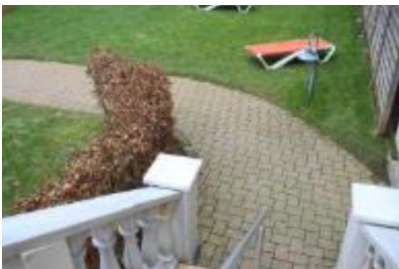
Weg im Sauna-Freibereich.

Breite des Weges: 200 cm

Länge des Weges: 20 m

Gehwegbegrenzung visuell kontrastreich. Gehwegbegrenzung taktil erfassbar.

Es gibt keine visuell kontrastreichen Bodenindikatoren (z.B. Leitstreifen).

Es gibt keine taktil erfassbaren Bodenindikatoren (z.B. Leitstreifen).

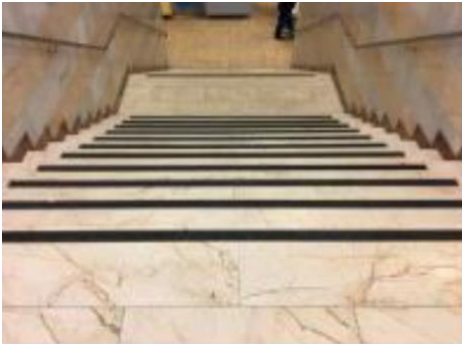
Treppen von der Kasse zur Umkleidekabine im Untergeschoss

Vorhandene Schwellen/Stufen: 23

Höhe der Schwelle/Stufe: 17 cm

Die Treppe hat beidseitige Handläufe.

Die Handläufe werden am Anfang und am Ende der Treppenläufe nicht weitergeführt.

Es sind taktile Informationen zum Stockwerk am Anfang und am Ende der Treppenläufe vorhanden.

Die erste und letzte Stufe weist eine mit der waagerechten und senkrechten Stufenfläche visuell kontrastreiche Kante auf.

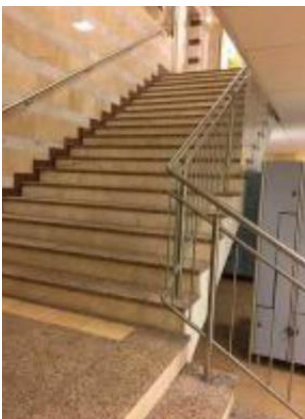
Treppe vom Untergeschoss zum Erdgeschoss

Vorhandene Schwellen/Stufen: 23

Höhe der Schwelle/Stufe: 18 cm

Die Handläufe werden am Anfang und am Ende der Treppenläufe nicht weitergeführt.

Es sind keine taktilen Informationen zum Stockwerk am Anfang und am Ende der Treppenläufe vorhanden.

Es sind keine kontrastreichen Stufenflächen vorhanden.

Es besteht kein visueller Kontrast zwischen dem Fußbodenbelag und Treppenauf- oder abgängen.

Es besteht kein taktiler Kontrast zwischen dem Fußbodenbelag und Treppenauf- oder abgängen.

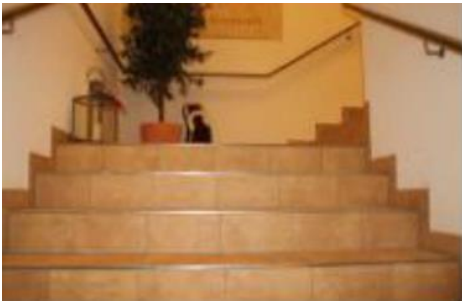
Treppe zum Massagebereich im Obergeschoss

Vorhandene Schwellen/Stufen: 25

Höhe der Schwelle/Stufe: 20 cm

Die Handläufe werden am Anfang und am Ende der Treppenläufe weniger als 28 cm waagrecht weitergeführt.

Es sind keine taktilen Informationen zum Stockwerk am Anfang und am Ende der Treppenläufe vorhanden.

Es sind keine kontrastreichen Stufenflächen vorhanden.

Es besteht kein visueller Kontrast zwischen dem Fußbodenbelag und Treppenauf- oder abgängen.

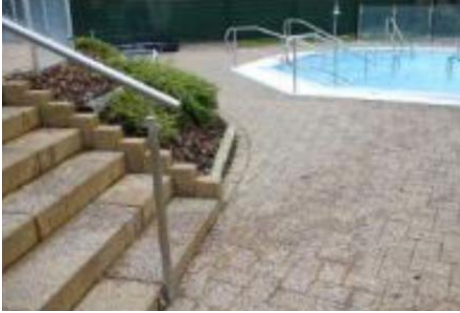
Treppe im Thermen-Freibereich

Vorhandene Schwellen/Stufen: 5

Höhe der Schwelle/Stufe: 15 cm

Die Treppe hat einen einseitigen Handlauf.

Die Handläufe werden am Anfang und am Ende der Treppenläufe nicht weitergeführt.

Es sind keine kontrastreichen Stufenflächen vorhanden.

Die Treppe ist nicht hell und blendfrei ausgeleuchtet.

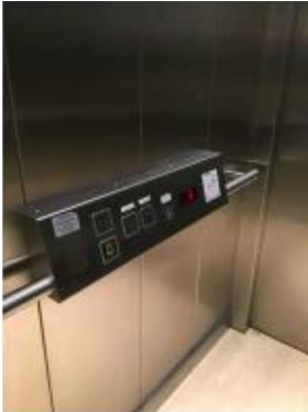
Aufzug von Kasse zur Umkleidekabine

Die Bedienelemente bzw. die Beschilderung sind nicht visuell kontrastreich gestaltet.

Beschilderung nicht in Brailleschrift vorhanden.

Die Halteposition wird nicht durch Sprache angesagt.

Die Etagennummern sind in der Türleibung oder im Türrahmen nicht taktil erfassbar.

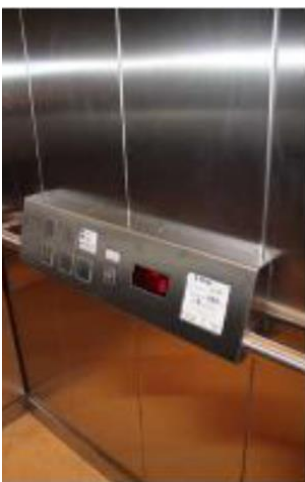
Bedienelemente im Fahrstuhl

Die Bedienelemente bzw. die Beschilderung sind nicht visuell kontrastreich gestaltet.

Beschilderung nicht in Brailleschrift vorhanden.

Die Halteposition wird nicht durch Sprache angesagt.

Die Etagennummern sind in der Türleibung oder im Türrahmen nicht taktil erfassbar.

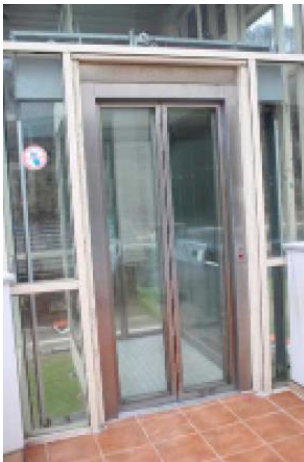
Aufzug im Sauna-Freibereich

Die Bedienelemente bzw. die Beschilderung sind nicht visuell kontrastreich gestaltet.

Beschilderung nicht in Brailleschrift vorhanden.

Die Halteposition wird nicht durch Sprache angesagt.

Die Etagennummern sind in der Türleibung oder im Türrahmen nicht taktil erfassbar.

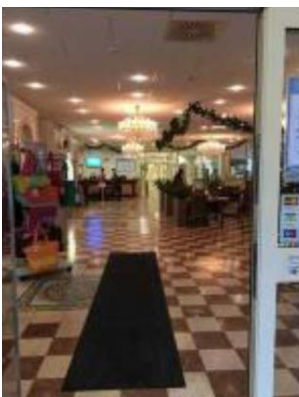
Weg von Eingangsbereich zur Kasse

Länge (Flur/Weg/Gang): 17 m

Es sind Hindernisse, z.B. in den Raum ragende Gegenstände vorhanden.

An der Seite stehen Rollwagen mit Informationsmaterial.

Die Gehbahn im Flur/Weg/Gang ist nicht visuell kontrastreich zur Umgebung abgesetzt.

Die Gehbahn ist weder mit taktil erfassbaren Markierungen gekennzeichnet, noch kann die Wand als Orientierungsleitlinie genutzt werden, noch können andere bauliche

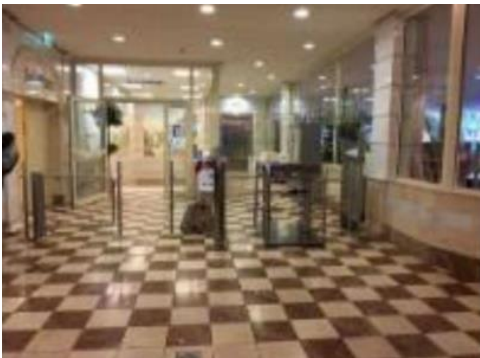
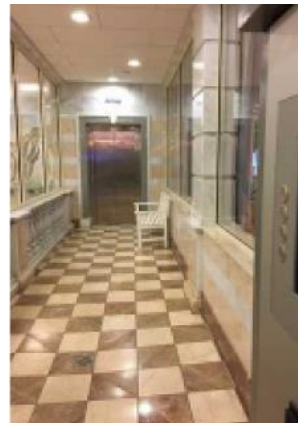
Weg von der Kasse zur Umkleidekabine für Menschen mit Behinderung

Länge (Flur/Weg/Gang): 25 m

Es sind Hindernisse, z.B. in den Raum ragende Gegenstände vorhanden.

Ein Zahlautomat und diverse Sitzbänke.

Die Gehbahn im Flur/Weg/Gang ist nicht visuell kontrastreich zur Umgebung abgesetzt.

Die Gehbahn ist weder mit taktil erfassbaren Markierungen gekennzeichnet, noch kann die Wand als Orientierungsleitlinie genutzt werden, noch können andere bauliche Elemente als Orientierung genutzt werden.

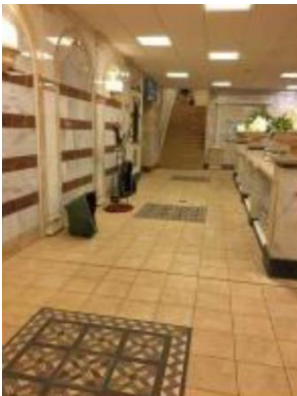
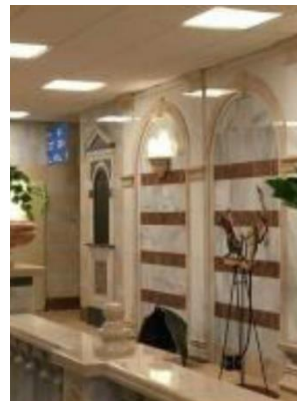
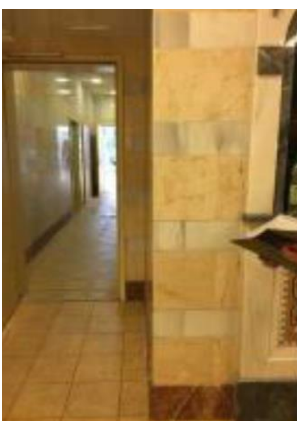
Weg von der Umkleidekabine zum Sanitärraum für Menschen mit Behinderung

Länge (Flur/Weg/Gang): 30 m

Die Wand kann als Orientierungsleitlinie genutzt werden.

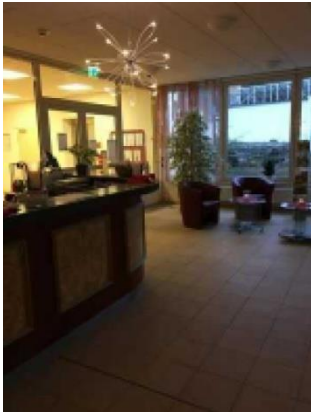
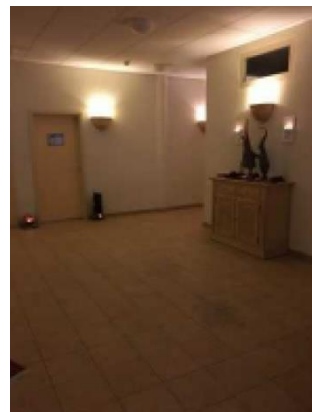
Weg vom Thermeninnenbereich zum Massagebereich

Länge (Flur/Weg/Gang): 40 m

Die Gehbahn ist weder mit taktil erfassbaren Markierungen gekennzeichnet, noch kann die Wand als Orientierungsleitlinie genutzt werden, noch können andere bauliche Elemente als Orientierung genutzt werden.

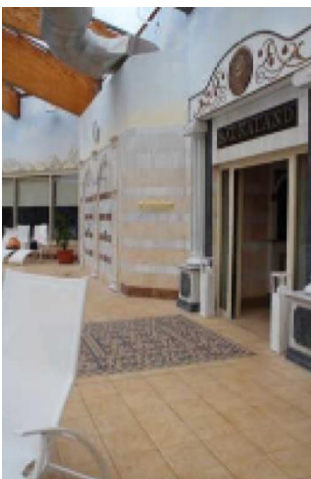
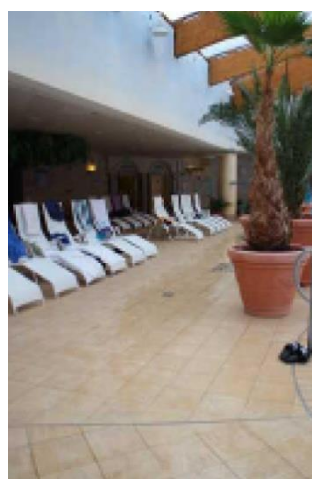
Weg vom Thermen-Innenbereich zum Saunaland

Länge (Flur/Weg/Gang): 10 m

Die Gehbahn ist weder mit taktil erfassbaren Markierungen gekennzeichnet, noch kann die Wand als Orientierungsleitlinie genutzt werden, noch können andere bauliche Elemente als Orientierung genutzt werden.

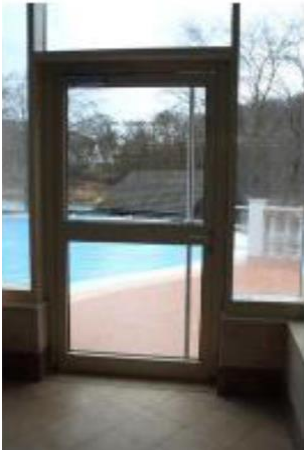
Weg vom Thermen-Innenbereich zum Thermen-Freibereich

Länge (Flur/Weg/Gang): 8 m

Die Gehbahn ist weder mit taktil erfassbaren Markierungen gekennzeichnet, noch kann die Wand als Orientierungsleitlinie genutzt werden, noch können andere bauliche Elemente als Orientierung genutzt werden.

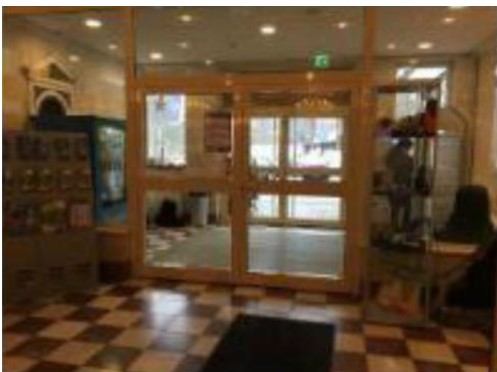
Innentür am Haupteingang der Weser-Therme

Die Tür ist keine Karussell- oder Rotationstür.

Art der Tür / des Durchgangs: Zweiflügel

Die Tür wird mit eigenem Kraftaufwand geöffnet.

Die Tür bzw. der Türrahmen ist nicht visuell kontrastreich zur Umgebung abgesetzt.

Glastüren sind nicht mit Sicherheitsmarkierungen gekennzeichnet.

Die Bedienelemente sind nicht visuell kontrastreich gestaltet.

Die Bedienelemente sind taktil erfassbar.

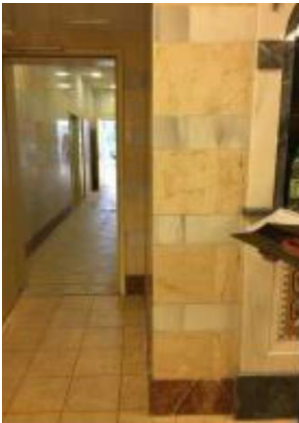
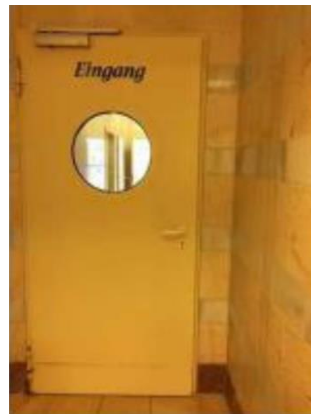
Tür zwischen Flur und Gang zum Sanitärraum für Menschen mit Behinderung

Tür zwischen Flur und Gang
zum Sanitärraum für Menschen mit
Behinderung

Tür zwischen Flur und Gang
zum Sanitärraum für Menschen
mit Behinderung

Die Tür ist keine Karussell- oder Rotationstür.

Art der Tür / des Durchgangs: Einflügel

Die Tür wird mit eigenem Kraftaufwand geöffnet.

Die Tür bzw. der Türrahmen ist nicht visuell kontrastreich zur Umgebung abgesetzt.

Die Bedienelemente sind nicht visuell kontrastreich gestaltet.

Die Bedienelemente sind taktil erfassbar.

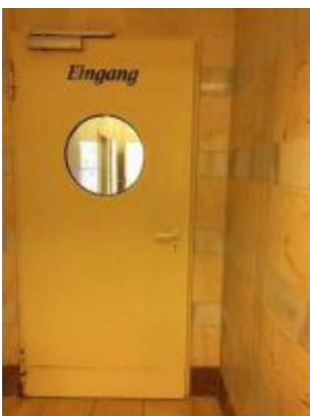
Tür zum Thermeninnenbereich

Tür zwischen Durchgang zum Sanitärraum und Thermeninnenbereich

Die Tür ist keine Karussell- oder Rotationstür.

Art der Tür / des Durchgangs: Einflügel

Die Tür wird mit eigenem Kraftaufwand geöffnet.

Die Tür bzw. der Türrahmen ist nicht visuell kontrastreich zur Umgebung abgesetzt.

Die Bedienelemente sind nicht visuell kontrastreich gestaltet.

Die Bedienelemente sind taktil erfassbar.

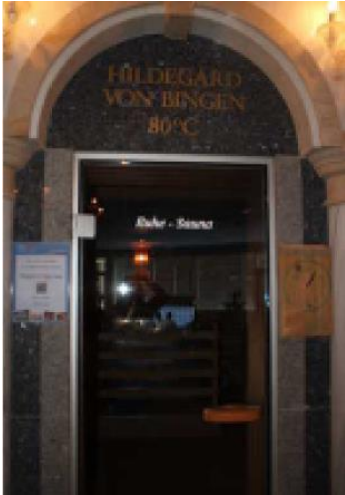
Baugleiche Saunatüren im Saunaland

Die Tür ist keine Karussell- oder Rotationstür.

Art der Tür / des Durchgangs: Einflügel

Die Tür wird mit eigenem Kraftaufwand geöffnet.

Die Tür bzw. der Türrahmen ist nicht visuell kontrastreich zur Umgebung abgesetzt.

Glastüren sind nicht mit Sicherheitsmarkierungen gekennzeichnet.

Die Bedienelemente sind nicht visuell kontrastreich gestaltet.

Die Bedienelemente sind taktil erfassbar.

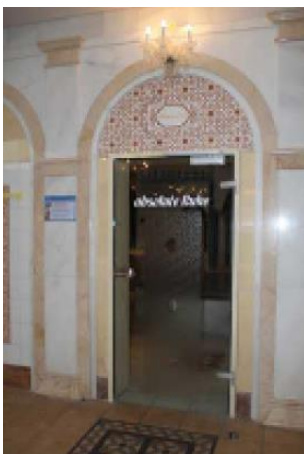
Tür zum Hamam

Tür zur Hamam im Saunaland

Die Tür ist keine Karussell- oder Rotationstür.

Art der Tür / des Durchgangs: Einflügel

Die Tür wird mit eigenem Kraftaufwand geöffnet.

Die Tür bzw. der Türrahmen ist nicht visuell kontrastreich zur Umgebung abgesetzt.

Glastüren sind nicht mit Sicherheitsmarkierungen gekennzeichnet.

Die Bedienelemente sind nicht visuell kontrastreich gestaltet.

Die Bedienelemente sind taktil erfassbar.

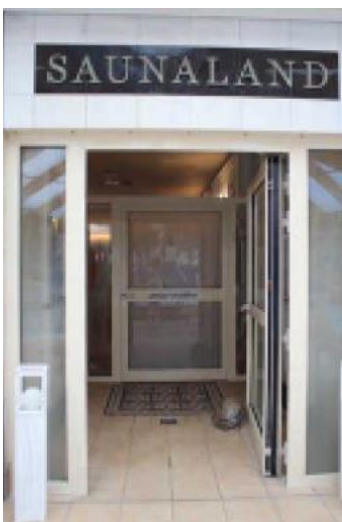
Tür zum Saunaland

Zwei baugleiche Türen zwischen Thermen-Innenbereich und Saunaland

Die Tür ist keine Karussell- oder Rotationstür.

Art der Tür / des Durchgangs: Einflügel

Die Tür wird mit eigenem Kraftaufwand geöffnet.

Die Tür bzw. der Türrahmen ist nicht visuell kontrastreich zur Umgebung abgesetzt.

Glastüren sind nicht mit Sicherheitsmarkierungen gekennzeichnet.

Die Bedienelemente sind nicht visuell kontrastreich gestaltet.

Die Bedienelemente sind taktil erfassbar.

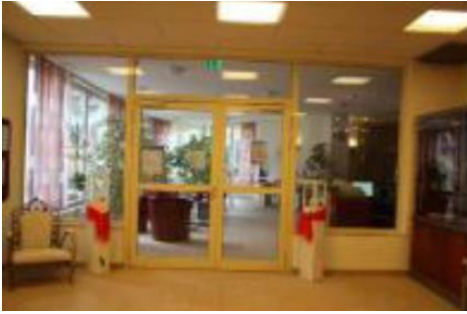
Flügeltür zum Massagebereich im 1. Obergeschoss

Die Tür ist keine Karussell- oder Rotationstür.

Art der Tür / des Durchgangs: Zweiflügel

Die Tür wird mit eigenem Kraftaufwand geöffnet.

Die Tür bzw. der Türrahmen ist nicht visuell kontrastreich zur Umgebung abgesetzt.

Glastüren sind nicht mit Sicherheitsmarkierungen gekennzeichnet.

Die Bedienelemente sind nicht visuell kontrastreich gestaltet.

Die Bedienelemente sind taktil erfassbar.

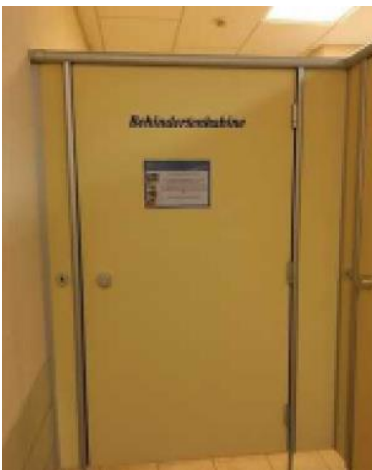
Tür zur Umkleidekabine

Zwei baugleiche Türen zur Umkleidekabine für Menschen mit Behinderung

Die Tür ist keine Karussell- oder Rotationstür.

Art der Tür / des Durchgangs: Einflügel

Die Tür wird mit eigenem Kraftaufwand geöffnet.

Die Tür bzw. der Türrahmen ist nicht visuell kontrastreich zur Umgebung abgesetzt.

Die Bedienelemente sind nicht visuell kontrastreich gestaltet.

Die Bedienelemente sind taktil erfassbar.

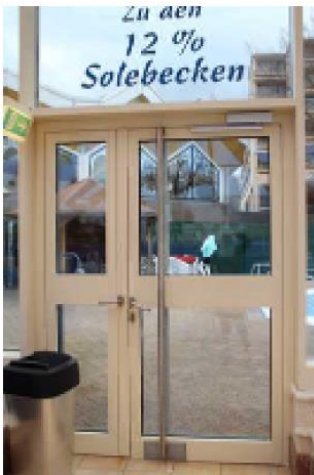
Flügeltür in den Thermen-Freibereich

Tür zwischen Thermen-Innenbereich und Thermen-Freibereich

Die Tür ist keine Karussell- oder Rotationstür.

Art der Tür / des Durchgangs: Zweiflügel

Die Tür wird mit eigenem Kraftaufwand geöffnet.

Die Tür bzw. der Türrahmen ist nicht visuell kontrastreich zur Umgebung abgesetzt.

Glastüren sind nicht mit Sicherheitsmarkierungen gekennzeichnet.

Die Bedienelemente sind nicht visuell kontrastreich gestaltet.

Die Bedienelemente sind taktil erfassbar.

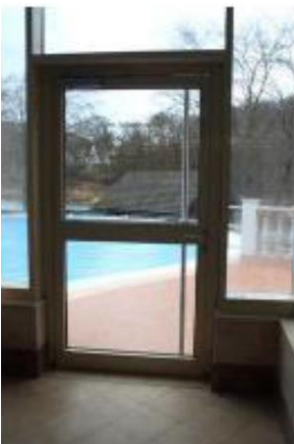
Tür zum Sauna-Freibereich

Tür zwischen Saunaland im Innenbereich und Sauna-Freibereich

Die Tür ist keine Karussell- oder Rotationstür.

Art der Tür / des Durchgangs: Einflügel

Die Tür wird mit eigenem Kraftaufwand geöffnet.

Die Tür bzw. der Türrahmen ist nicht visuell kontrastreich zur Umgebung abgesetzt.

Glastüren sind nicht mit Sicherheitsmarkierungen gekennzeichnet.

Die Bedienelemente sind nicht visuell kontrastreich gestaltet.

Die Bedienelemente sind taktil erfassbar.

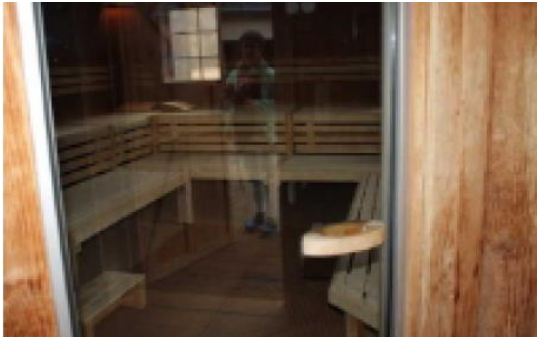
Glastür zur Eukalyptussauna im Außenbereich

Die Tür ist keine Karussell- oder Rotationstür.

Art der Tür / des Durchgangs: Einflügel

Die Tür wird mit eigenem Kraftaufwand geöffnet.

Die Tür bzw. der Türrahmen ist visuell kontrastreich zur Umgebung abgesetzt.

Glastüren sind nicht mit Sicherheitsmarkierungen gekennzeichnet.

Die Bedienelemente sind visuell kontrastreich gestaltet.

Die Bedienelemente sind taktil erfassbar.

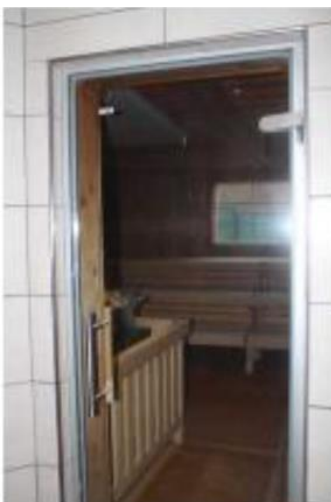
Glastür zur Salz-Sauna im Außenbereich

Glastür zur Salzsauna im Außenbereich

Die Tür ist keine Karussell- oder Rotationstür.

Art der Tür / des Durchgangs: Einflügel

Die Tür wird mit eigenem Kraftaufwand geöffnet.

Die Tür bzw. der Türrahmen ist visuell kontrastreich zur Umgebung abgesetzt.

Glastüren sind nicht mit Sicherheitsmarkierungen gekennzeichnet.

Die Bedienelemente sind visuell kontrastreich gestaltet.

Die Bedienelemente sind taktil erfassbar.

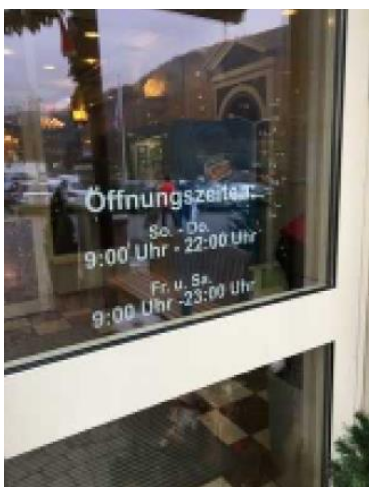
Beschilderung der Glastür

Beschilderung der Therme am Haupteingang

Die Informationen sind in gut lesbarer Schrift vorhanden.
